# 新北市政府 112 年度自行研究報告

## 重新橋機慢車道改善措施研究

研究機關：新北市政府交通局

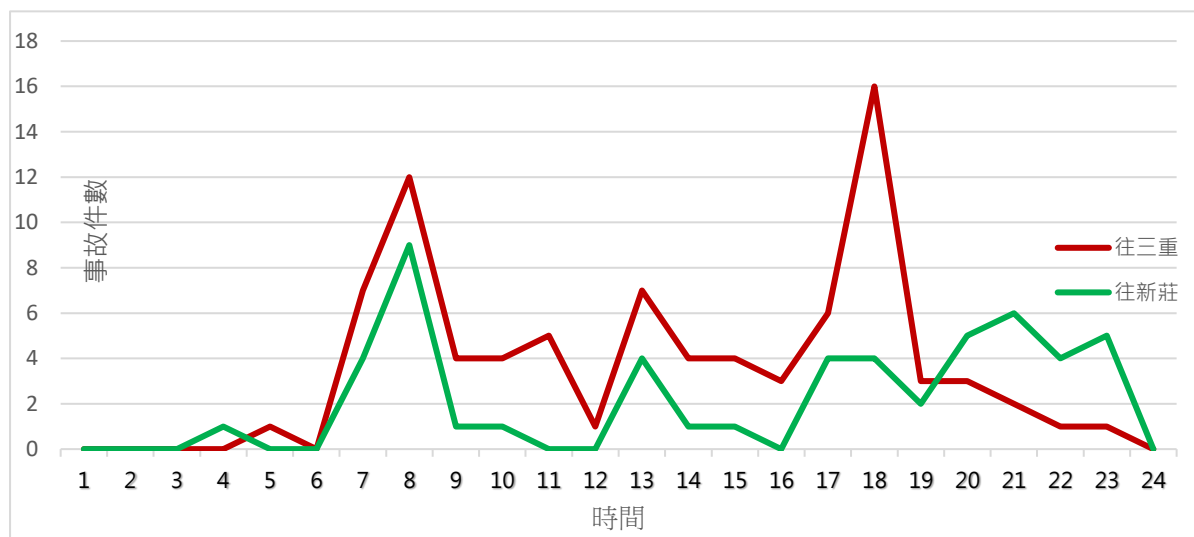
表 2.1 事故發生統計表

依照事故發生時段及行駛方向分類如表 2.1，重新橋機車事故多發生於上、下午尖峰，重新橋機車事故往三重方向事故多發生於上、下午尖峰，另往新莊方向，除上午尖峰事故較高外，其餘時段事故曲線較為平緩。

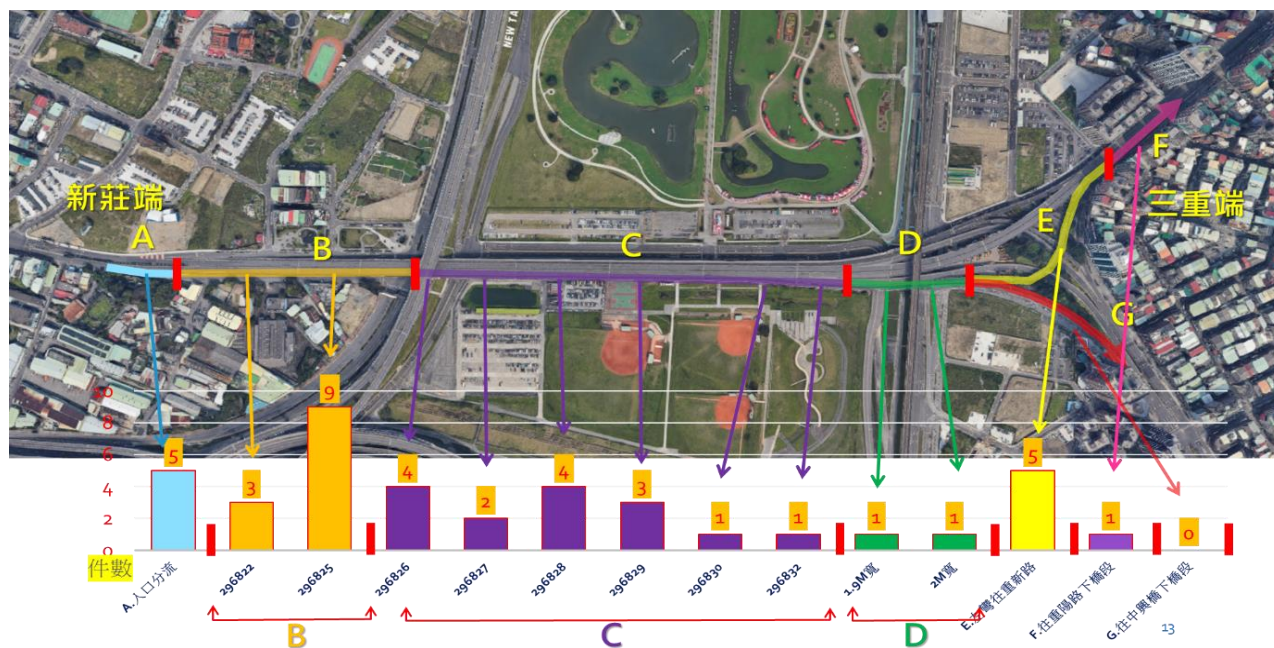
表 2.2 往三重端事故統計表

1. 往三重端肇事與路燈位置分布中事故件數隨入口距離增加而遞減，

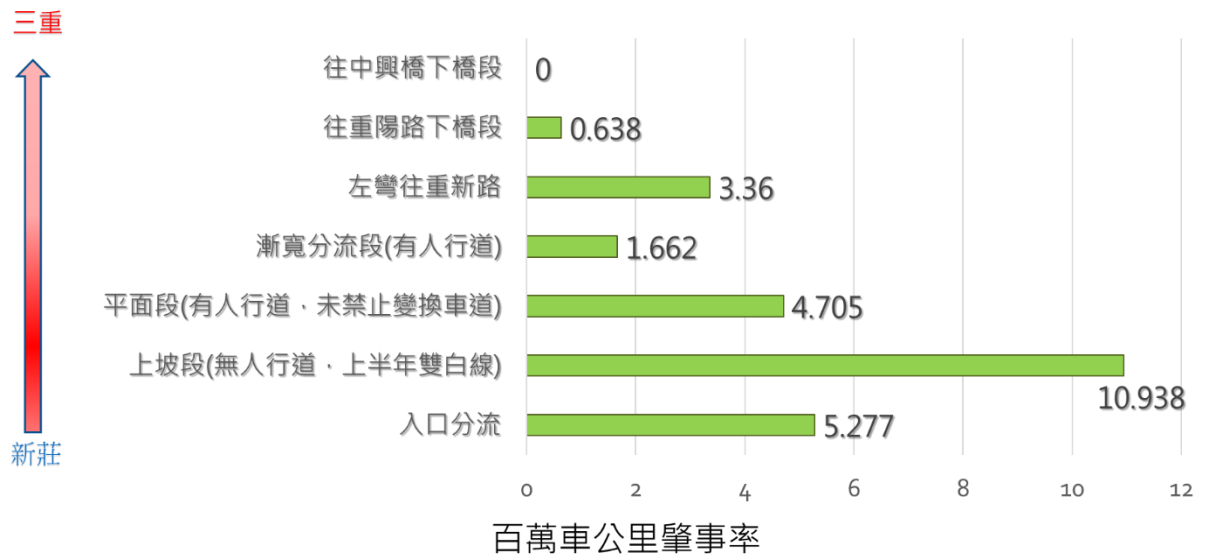
表 2.3 往三重端事故肇事率表

2. 根據橋梁機車流量，換算出每段長度相當的事故曝光量(單位:百萬車公里)，據此作為分母，利用前述已統計而得肇事數作為分子，推估往三重方向各分段機車肇事率，可得知上坡段發生肇事率最高，如表 2.3。

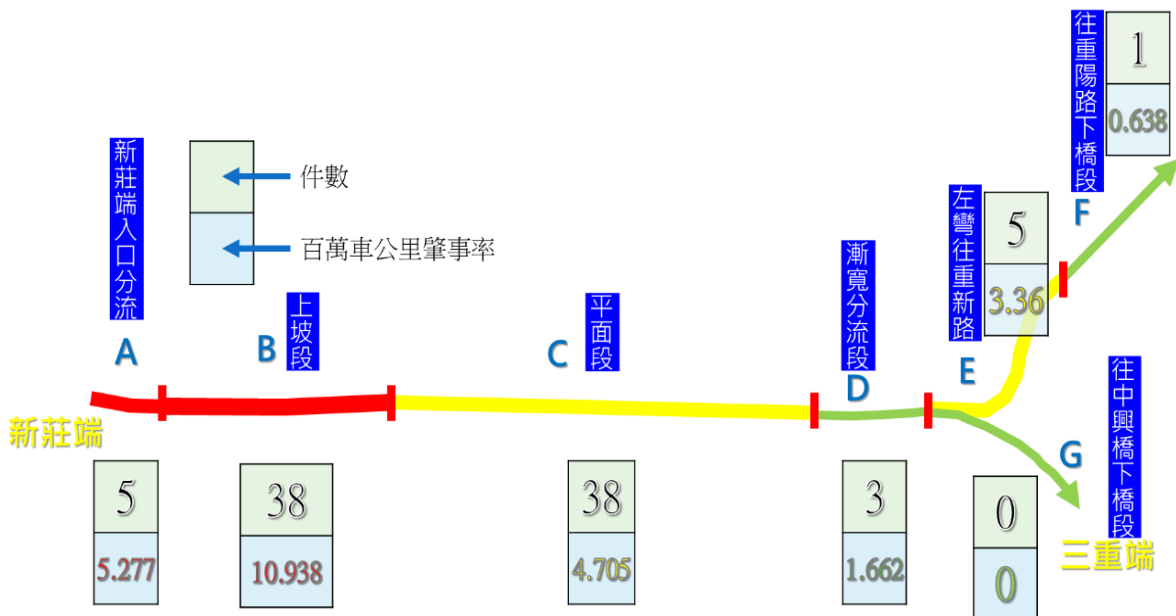
圖 2.5 易肇事機車道路事故路段機率

3. 往三重易肇事機車道路段分布，統一標示位置如圖 2.5。

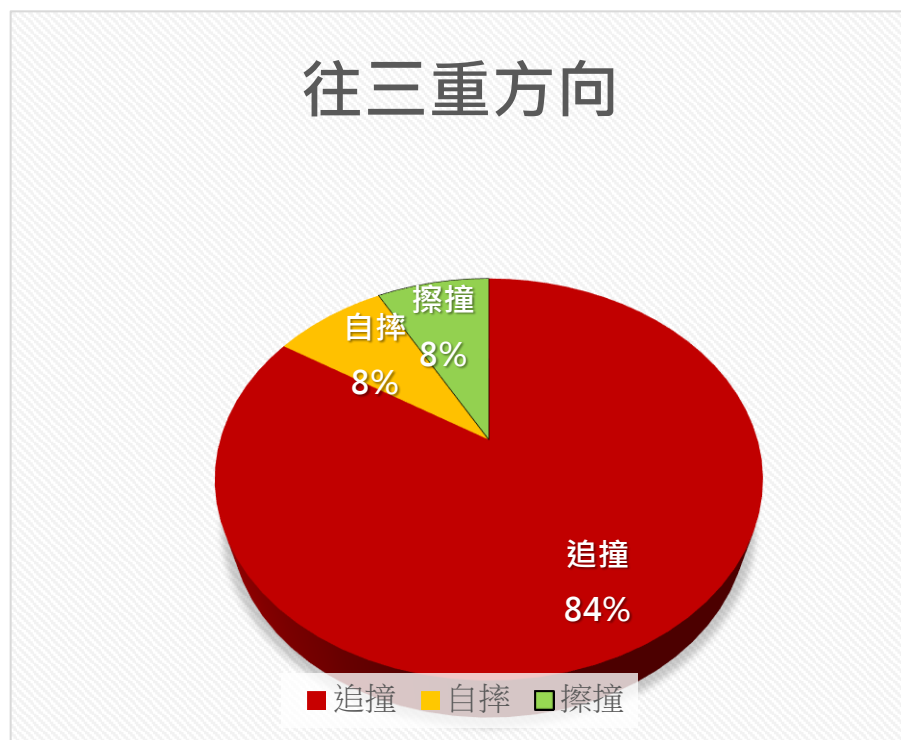
圖 2.6 事故型態發生機率圖

4. 以事故發生型態作分類如圖 2.6，事故碰撞型態以追撞為主，且事故發生集中於尖峰時段上坡段-追撞型態佔全數 84%、尖峰時段佔全日 66%，顯示引發事故的原因可能非常集中。

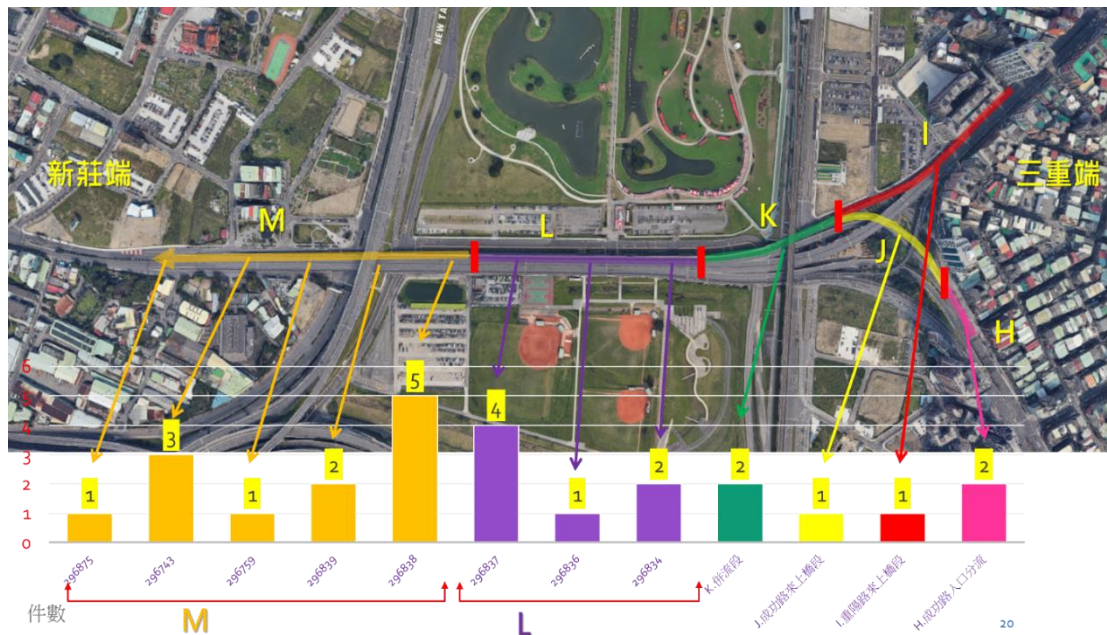
表 2.5 往新莊端事故統計表

1. 由往新莊端肇事與路燈位置分布，發現肇事現場圖沒有明顯參考價值，無法更細緻地標示肇事發生地點，因為有超過 50%事故未標記路燈位置。

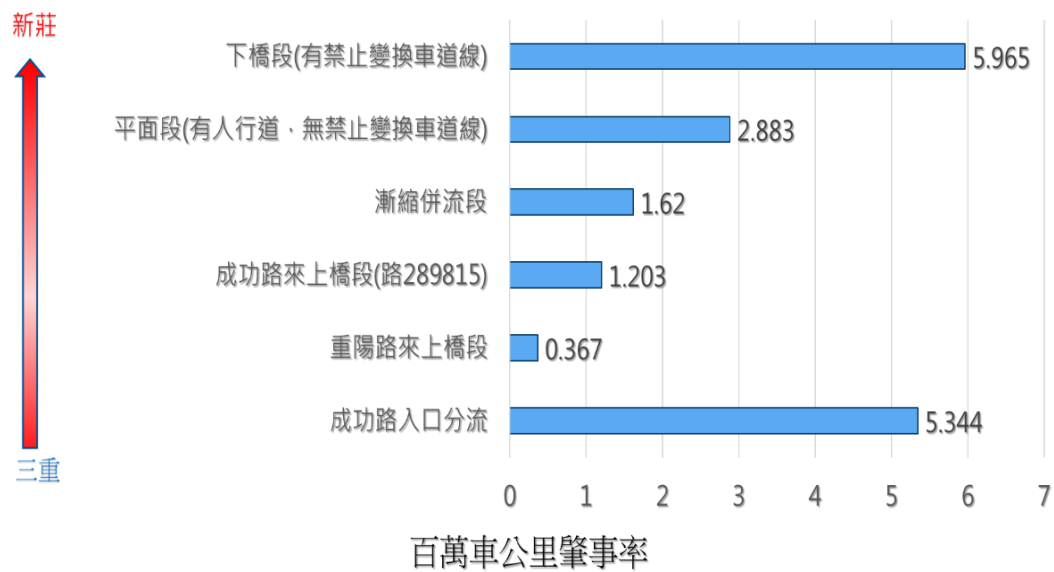
表 2.6 往新莊端事故肇事率

2. 幸好尚能根據分段的肇事件數高低，利用橋梁機車流量作為曝光量，推估往新莊方向各分段機車肇事率，可得知下坡段發生肇事率最高，如表 2.6。

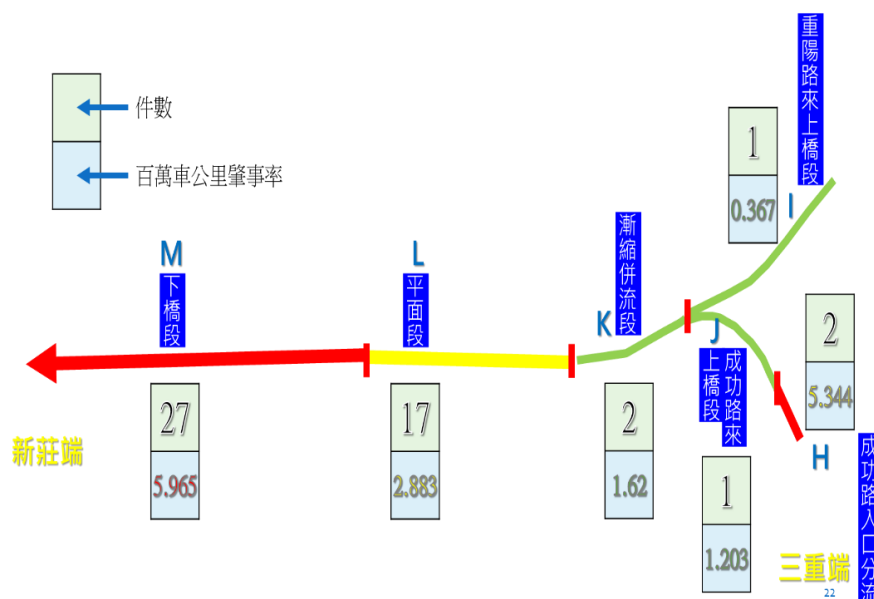
圖 2.7 易肇事機車道路段機率

3. 往新莊易肇事機車道路段分布，詳如圖 2.7

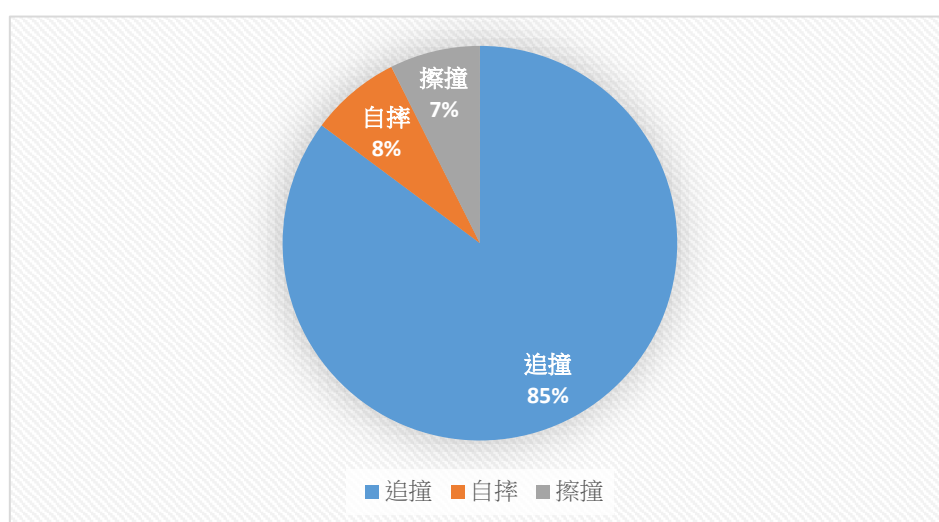
圖 2.8 事故型態發生機率圖

4. 同樣以事故發生型態作為分類如圖 2.8，事故碰撞型態以追撞為主，且事故發生集中於尖峰時段下橋段-追撞型態佔全數 85%、尖峰時段佔全日 59%，亦同樣顯示引發肇事的原因可能非常單一。
