新北市政府 113 年度自行研究報告

大眾捷運系統旅客違規樣態分析及  
改善防範之探討

研究機關：新北市政府交通局綜合規劃科

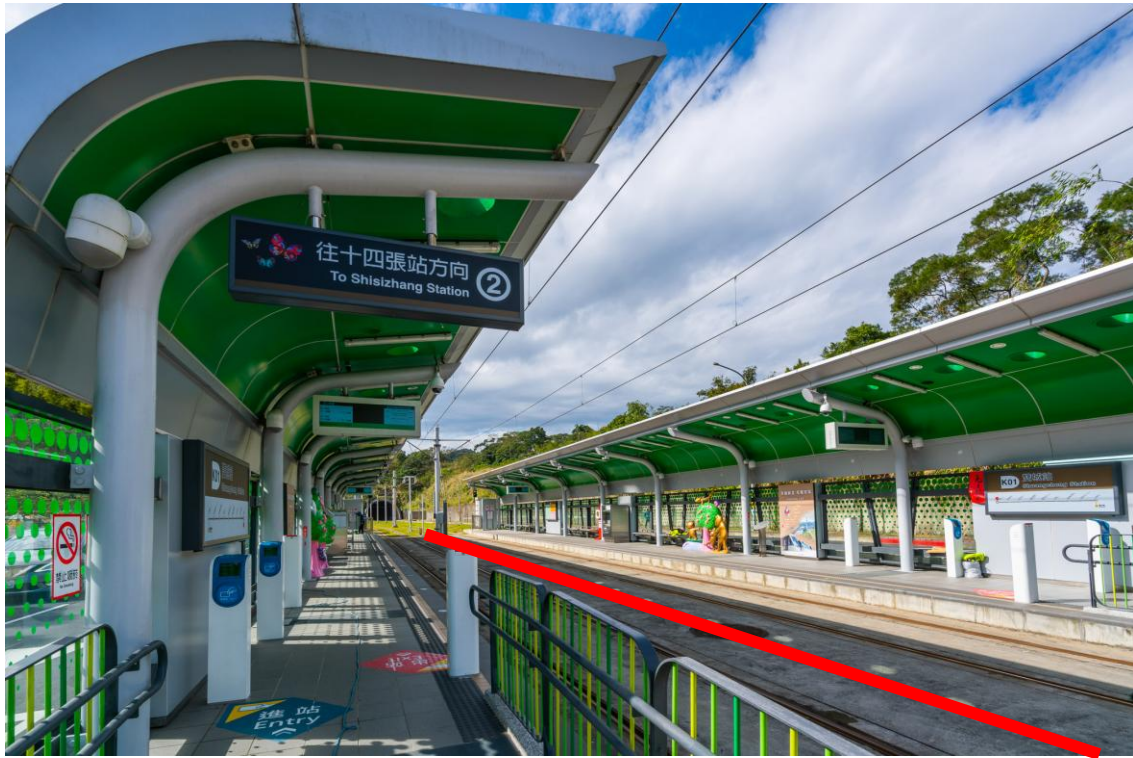
圖 1 安坑輕軌雙城站月臺

安坑輕軌於 112 年 2 月甫通車，研判旅客因不熟悉月臺動線容易闖入路線淨空，亦或嘗鮮搭乘輕軌旅客搭乘至安坑輕軌末端站後，逕跨月臺軌道到對向月臺搭乘返向列車，有鑒於此情況發生頻率較高，建議於上下行軌道間增加實體阻隔（圖 1 紅線處），降低旅客跨越之可能。

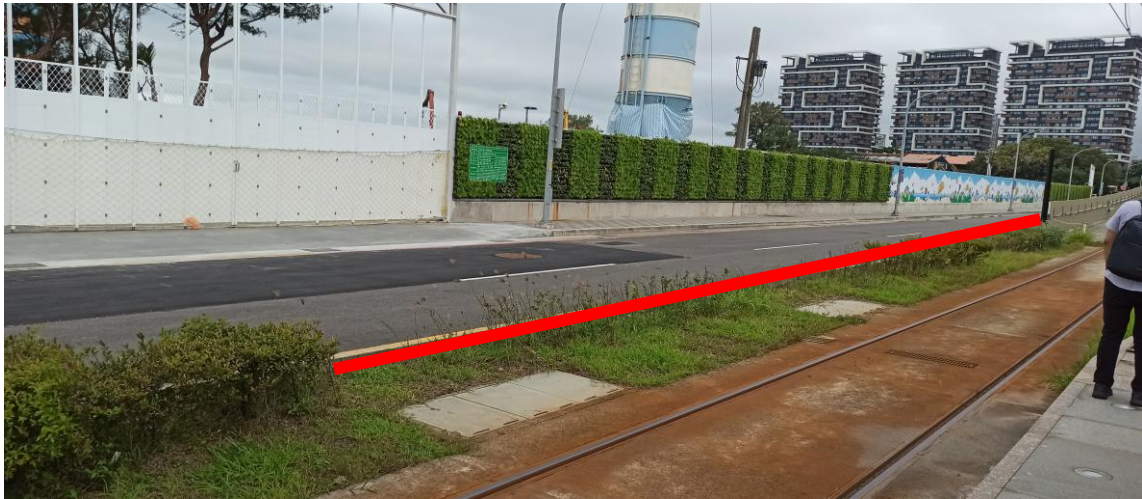
圖 2 淡海輕軌沙崙站與藍海橋引道間（北側）

查淡海輕軌沙崙站體與藍海橋引道間灌木生長不佳，無法有效阻擋旅客跨越軌道，而有些旅客違規跨越道路再跨越鐵路至月臺搭乘之行為，同時造成道路交通及軌道交通之安全隱患，已建議本府捷運工程局及新北捷運公司於軌道兩側設置護欄(圖 2、圖 3 紅線處)，降低旅客跨越之可能，於 113 年 12 月底完工。

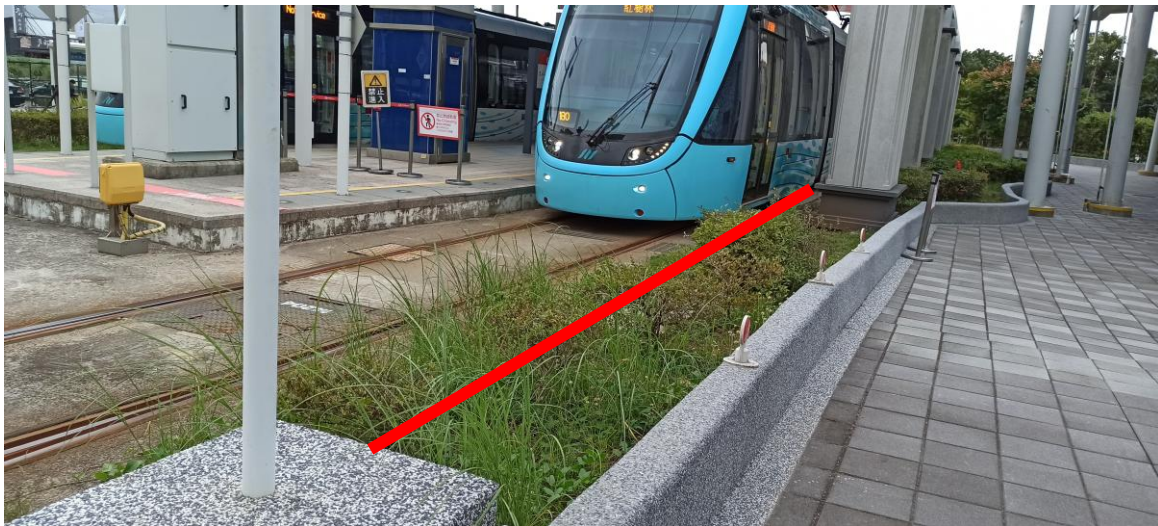
圖 4 淡海輕軌淡水漁人碼頭站列車出站處（北側）

淡海輕軌淡水漁人碼頭站體北側灌木生長不佳，有些旅客為求方便，逕自跨越低矮灌木軌道，進入月臺搭乘。因該處灌木低矮無法有效阻擋旅客跨越軌道至月臺搭乘，已建議本府捷運工程局及新北捷運公司於該側設置護欄阻擋（圖 4 紅線處），降低旅客跨越之可能，於 113 年 12 月底完工。

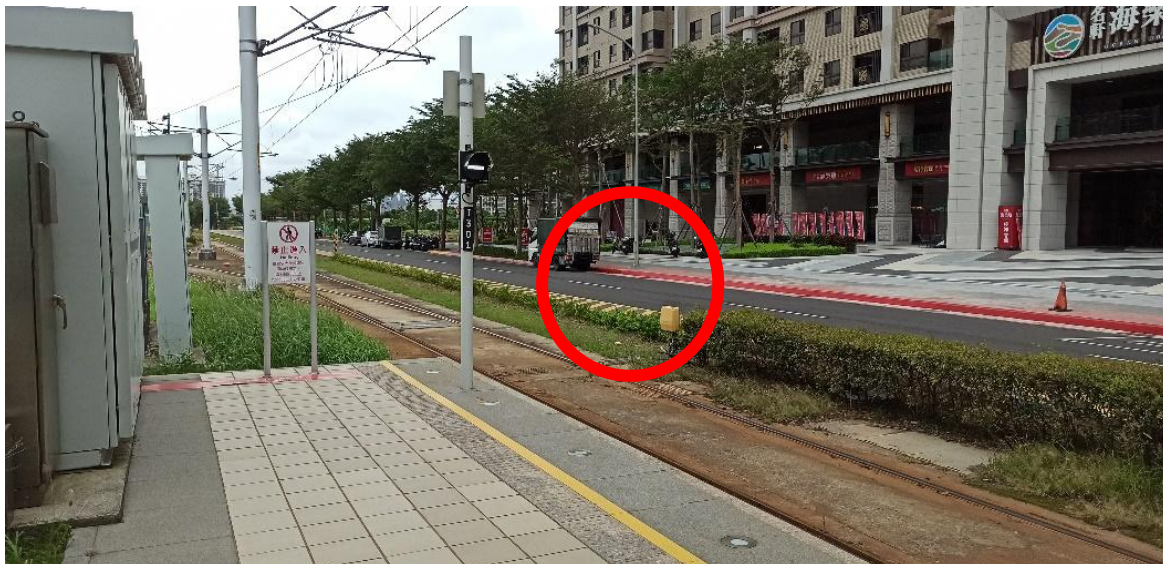
圖 5 淡海輕軌崁頂站列車出站處（西側）

炭頂站西側灌木叢尾端正對社區大門，有些住戶為求方便不行走正規路線，而是在跨越道路後再跨過灌木及軌道進入該站月臺，為提醒旅客跨越軌道為違反大眾捷運法之行為且有受罰之可能，已建議本府捷運工程局及新北捷運公司於該站灌木叢尾端增設警告牌面（圖 5 紅圈處），於 113 年 12 月底完工。

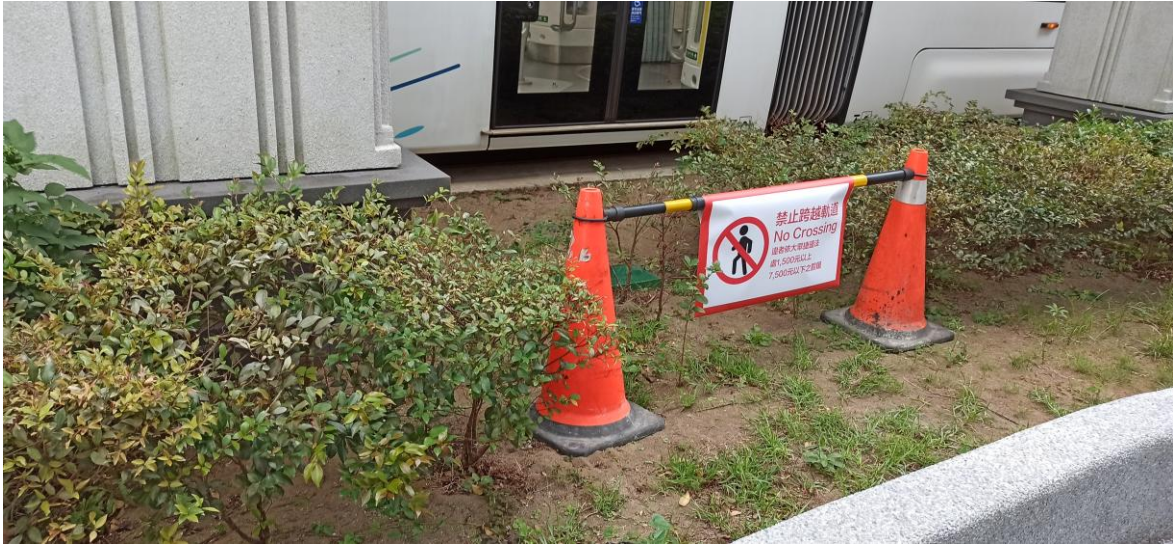
圖 6 淡海輕軌臨防止旅客跨越軌道臨時改善措施

鑒於過多旅客有違反大眾捷運法第 50 條第 1 項第 3 款樣態之違法行為，本府交通局於 112 年 11 月 2 日與本府捷運工程局、新北捷運公司於淡海輕軌進行會勘，查找旅客容易跨越軌道、進入軌道之處，並請新北捷運公司於實體阻隔施作完成前，預先放置交通錐與連桿，並將禁止跨越軌道標語與相關違法行為可能將處之罰鍰金額附貼於連桿上作為宣導（如圖 6）。

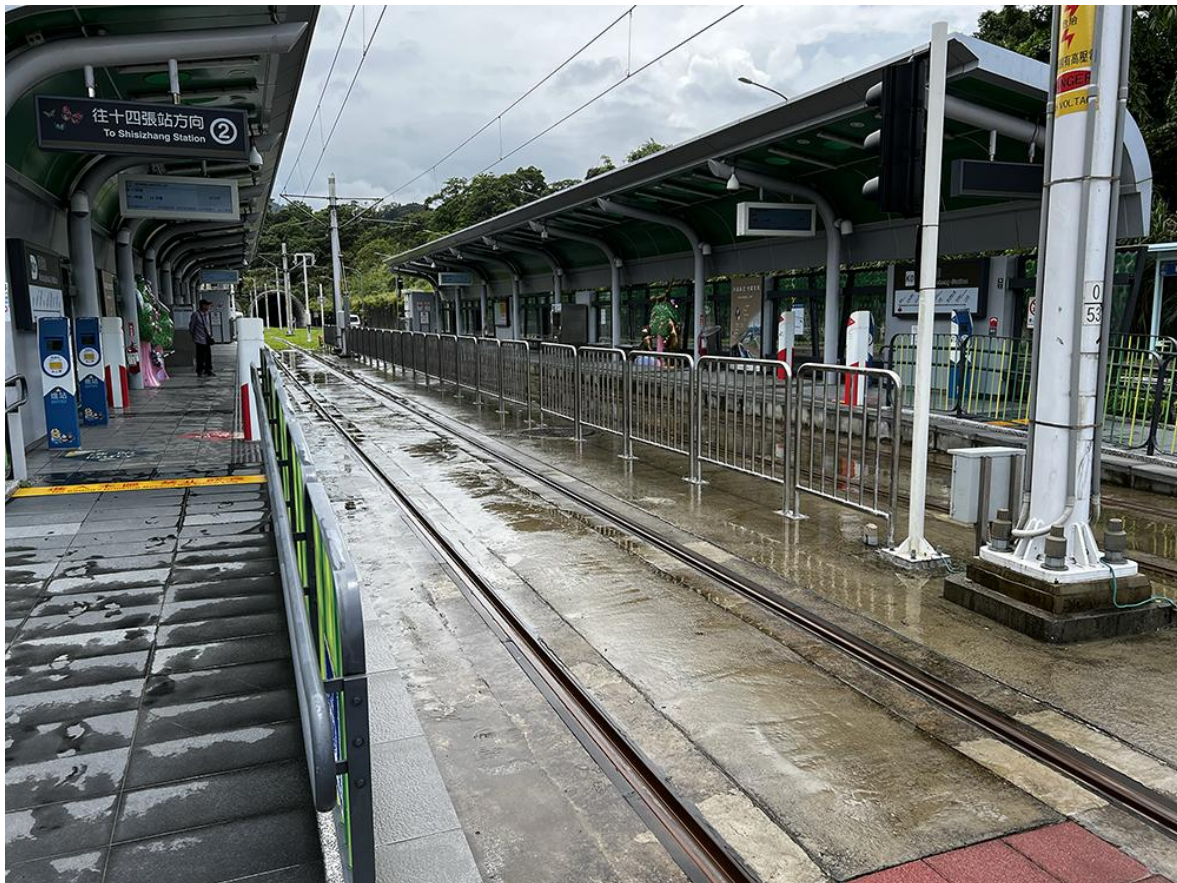
圖 7 安坑輕軌增於兩軌道中增設欄杆

查有許多旅客於安坑請軌搭車時，因進入錯誤的月臺或是有反向搭車需求時，逕自跨越岸式月臺間軌道到對向月臺搭乘，亦屬違反大眾捷運法第 50 條第 1 項第 3 款樣態。後續本府交通局已責請本府捷運局盤點安坑輕軌類似布局的車站，在軌道中央施作欄杆阻絕旅客直接跨軌到對向月臺之違法行為，相關改善工程於 113 年 8 月已全數完工（如圖 7）。

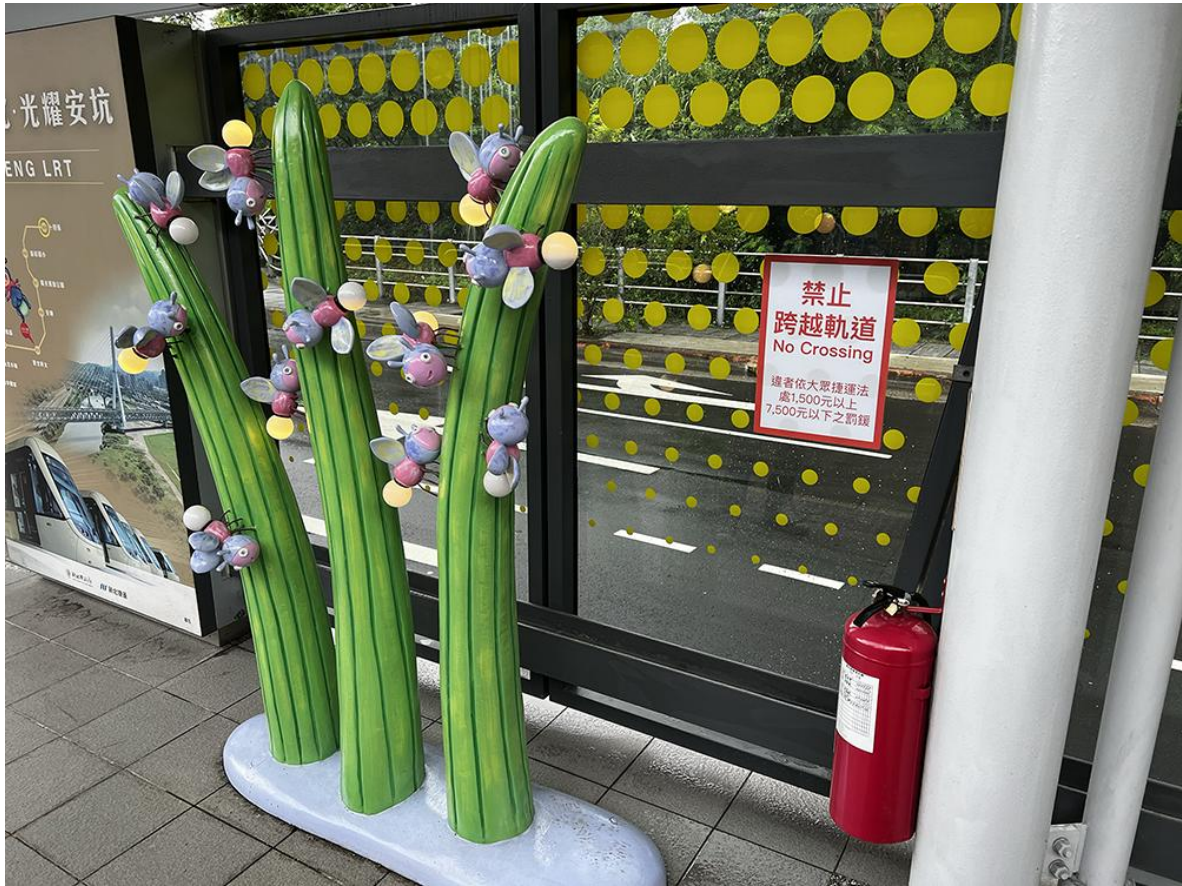
圖 7 於輕軌站顯眼處增貼警告標語

除了在工程面進行改善外，本府交通局也請新北捷運公司於輕軌站增貼警告標語（如圖 8），明確禁止旅客跨越軌道。這些警告標語將設置於軌道附近的顯眼位置，提醒民眾注意安全，防範可能發生的危險行為並確保每位乘客能夠遵守大眾捷運法規範。
